Pfusch am Bau wird abgetragen

Giebel und Dach des Gärhauses auf dem Gutshof stark einsturzgefährdet

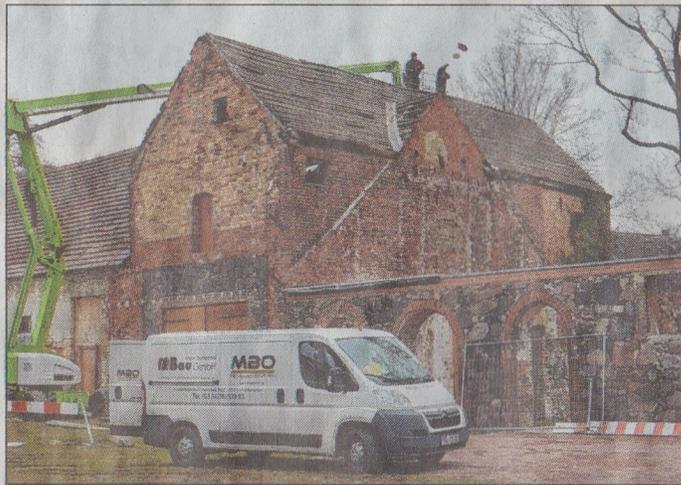
Hoch oben: Zwei Arbeiter entfernen zunächst die Dachziegel.

Fredersdorf-Vogelsdorf (mei) Wer in dieser Woche am ehemaligen Gutshof in der Ernst-Thälmann-Straße in Fredersdorf-Süd vorbei kam, der bemerkte den grasgrünen Hublift. Und zwei Arbeiter, die Dachziegel für Dachziegel vom sogenannten Gärhaus abnahmen. „Lange hat es gedauert, aber nun geht es endlich los“, sagt Hannelore Korth, Vorsitzende des Heimatvereins. Und meint damit, dass das zweite Geschoss des Gärhauses nun abgetragen wird. Es ist, so bestätigt auch ein Gutachten, stark einsturzgefährdet. Kunterbunt ge-

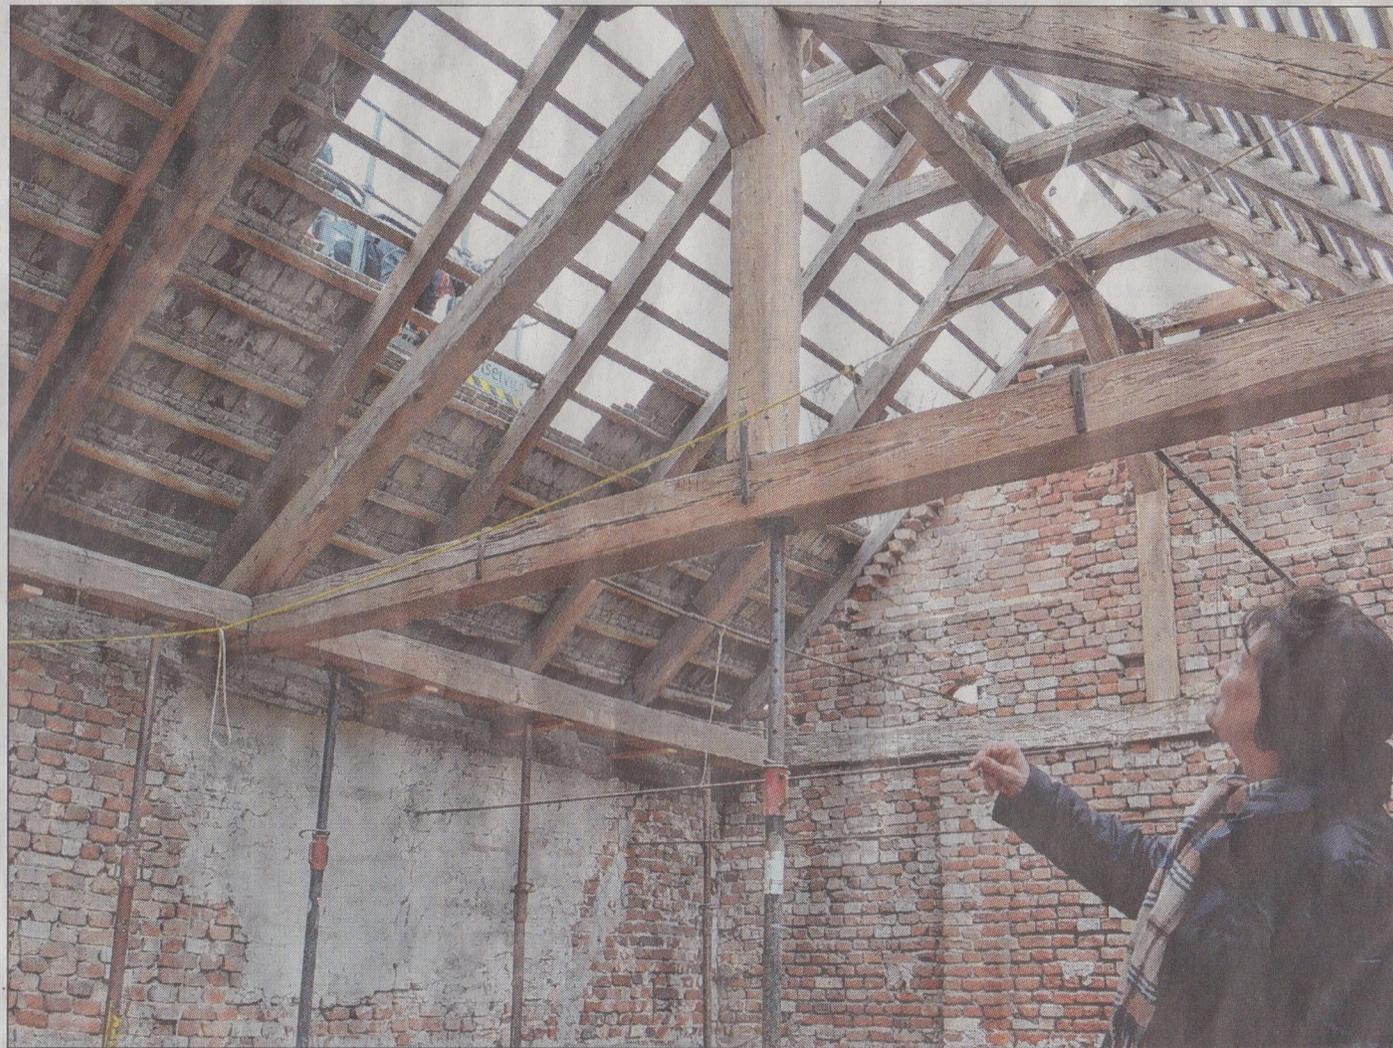
mischt sind die Steine, die um 1890/91 genutzt wurden. „Bis 1890 war dieses Gebäude das Brennhaus. Gutsbesitzer Verdries stellte damals den Antrag, das langgestreckte Gebäude zu zwei Gesindestuben umzubauen. Nebenher hat er scheinbar noch eine Etage – recht dilettantisch – auf das Gärhaus bauen lassen. Wir haben heute mit dem Pfusch am Bau von damals zu tun“, sagt Hannelore Korth. Denn nicht nur die unterschiedlichen Steine, sondern auch die Maße der Wände sind nicht fachgerecht. Die Folge: Der Giebel droht abzustürzen,

durch das über viele Jahre durchlässige Dach sind auch die Balken hinüber.

Besichtigung vor Ort: Hannelore Korth steht im Dachgeschoss des Gärhauses. Das wurde offenbar ohne Baugenehmigung um 1891 mit verschiedenen Ziegelsteinen und nicht fachgerecht hochgezogen. Nun wird es abgetragen. Die Vorsitzende des Heimatvereins hofft, dass es bald gelingt, das Obergeschoss neu und denkmalgerecht wieder aufzubauen.

Bereits 2015 stellte die Gemeinde 30 000 Euro für den denkmalgerechten Rückbau des Gebäudes zur Verfügung. „Was wir allerdings damals nicht ahnten, war, dass wir dafür eine Baugenehmigung brauchen. Und die Genehmigung hat sage und schreibe ein Jahr gedauert“, sagt die Vorsitzende. Ist das Geschoss bis auf das Gewölbe abgetragen, wird das Ganze mit einem Notdach versehen. Nicht nur Hannelore Korth hofft, dass es dabei nicht bleibt, sondern mit Hilfe vieler und vor allem der Gemeinde, die Dachetage wieder aufgebaut wird. Genutzt werden sollen beide Häuser als Veranstaltungsraum und für die Heimatstube.
